## Windows98/Me でのインストール不具合について(REX-5056V)

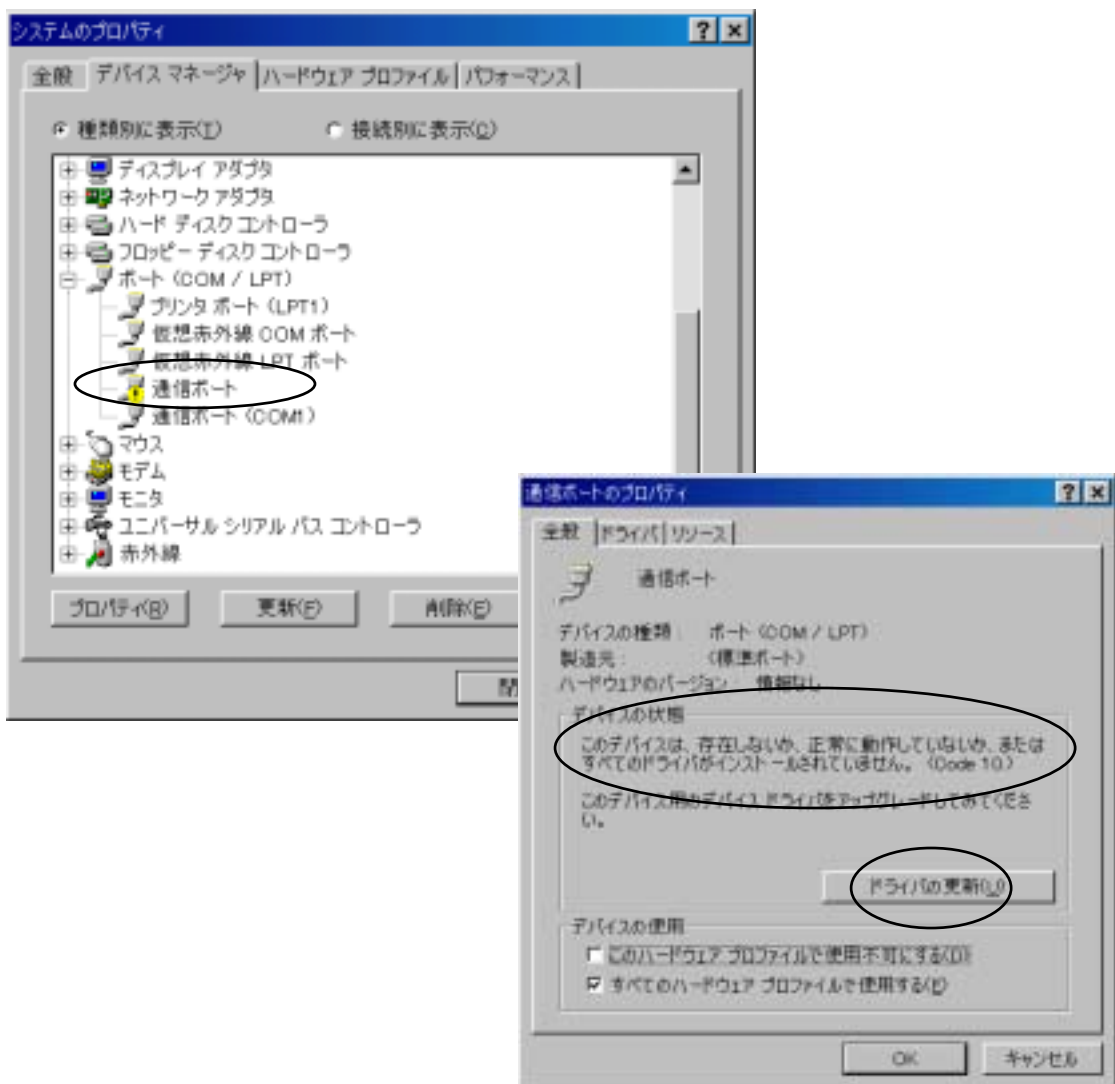
Windows98/Me のある特定のパソコン環境において、マニュアルの手順どおりインストールを行ったにもかかわらず、デバイスマネージャの画面で下図のように黄色い“!”がつき、正常に認識されないことが確認されております。その場合には、セットアップファイルをダウンロードしていただき、ドライバの再インストールを行ってください。

なお、この問題はシリアルナンバーが 5056V02 ではじまるカードで起こる可能性があります。

ドライバの再インストールは、下画面の「ドライバの更新」ボタンをクリックし、下記に従って行ってください。(画面では、Windows98 の画面で解説しておりますが、WindowsMe においても基本的な操作は同じです。)

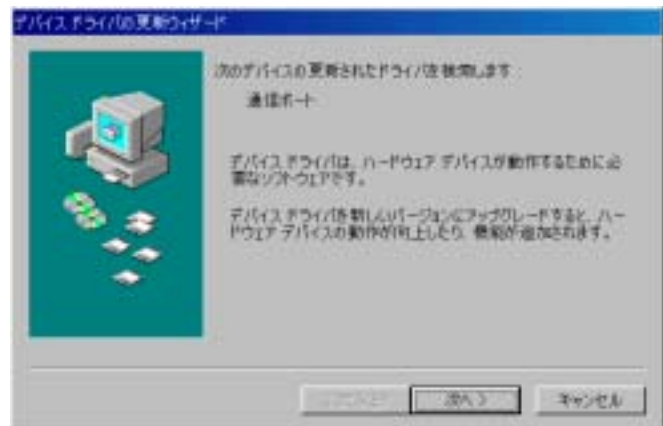
「ドライバの更新」ボタンを押すと、右図が表示されますので、「次へ」を押します。

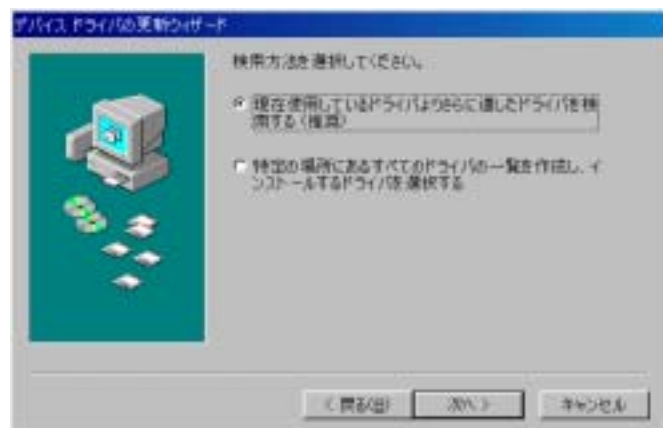
「現在使用しているドライバよりさらに適したドライバを検索する(推奨)」を選択し、「次へ」を押します。

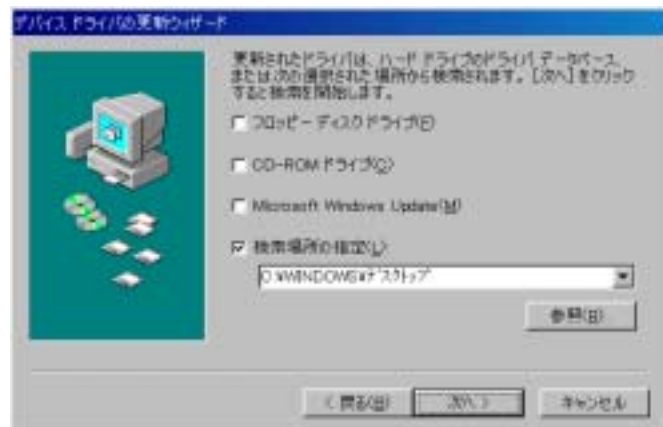
「検索場所の指定」にチェックを入れ、ダウンロードしたファイル(56v\_w9xMe.inf)が存在するディレクトリパスを指定します。(右図はデスクトップにファイルがある場合です)  
「次へ」を押します。

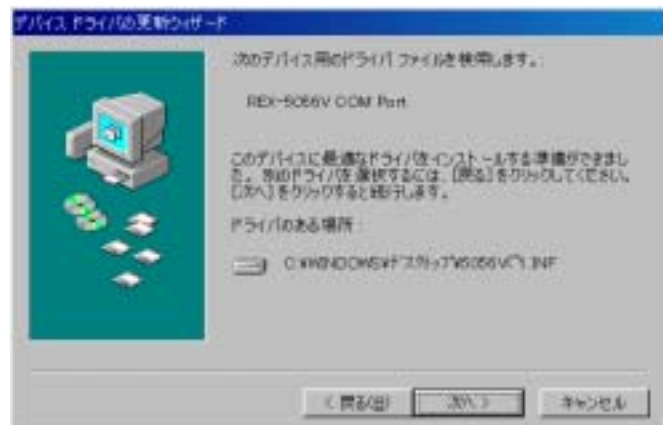
「REX-5056V COM Port」の名前が表示されていることを確認し、「次へ」を押します。

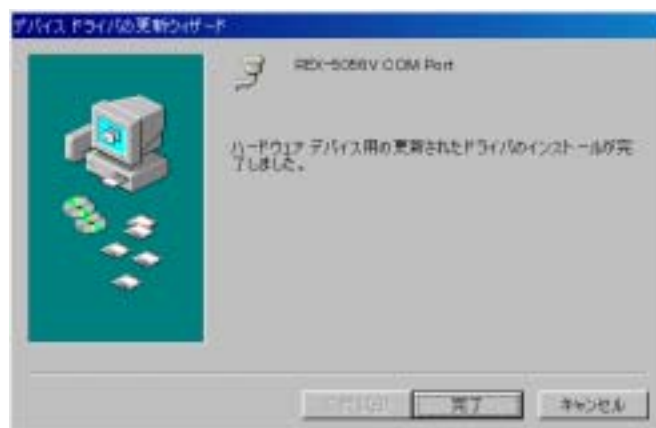
右図が表示されましたらインストール完了です。「完了」を押します。

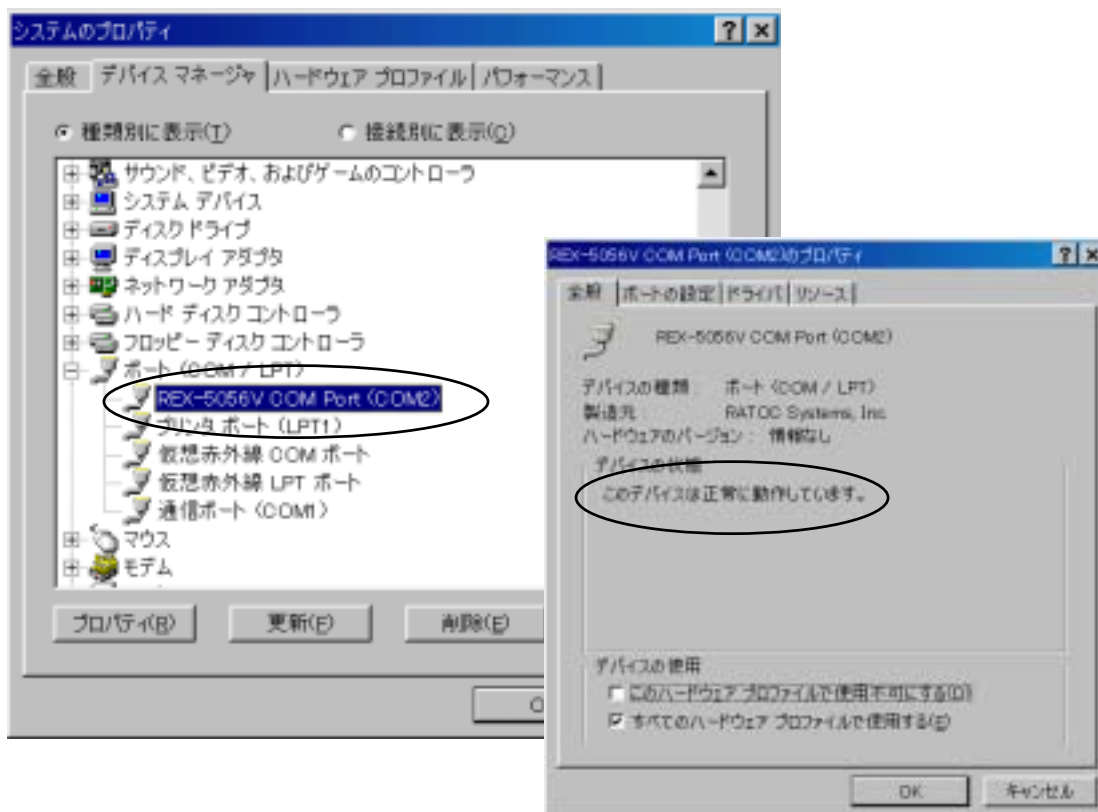
先ほどのデバイスマネージャの画面で、黄色い"!"がついた「通信ポート」が無くなり、「REX-5056V COM Port (COMx)」(xは数字)が追加されていることを確認します。プロパティを開き(右下図)、デバイスの状態で「このデバイスは正常に動作しています」と表示されていることを確認します。
